Zisťovanie príľnavosti spojenia vložky s telesom valcov bloku motora

(Základná štúdia vypracovaná na základe merania na bloku dodaného Škoda -Auto Mladá Boleslav)

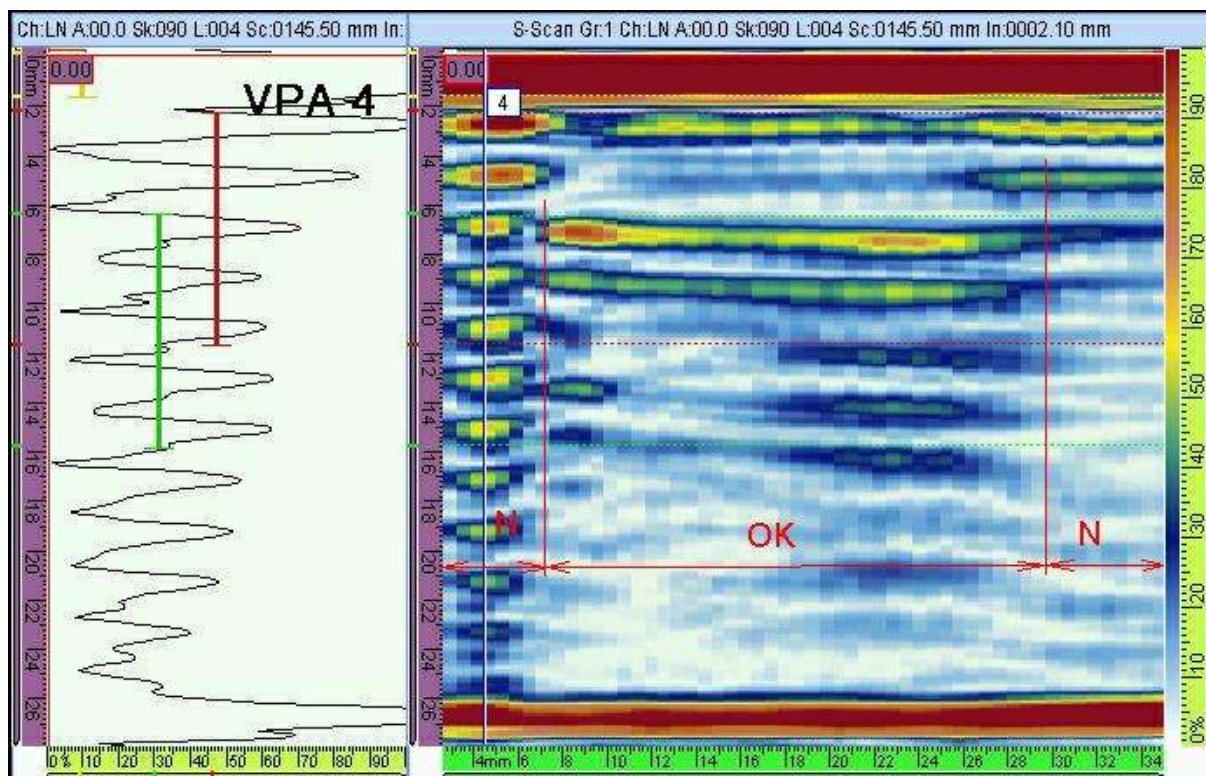
Obr. 4 Valec A, pozícia 1. Horných 7 mm "nedrží", potom až do 30 mm je spojenie dobré a posledný úsek od 30 do 35 mm "nedrží".

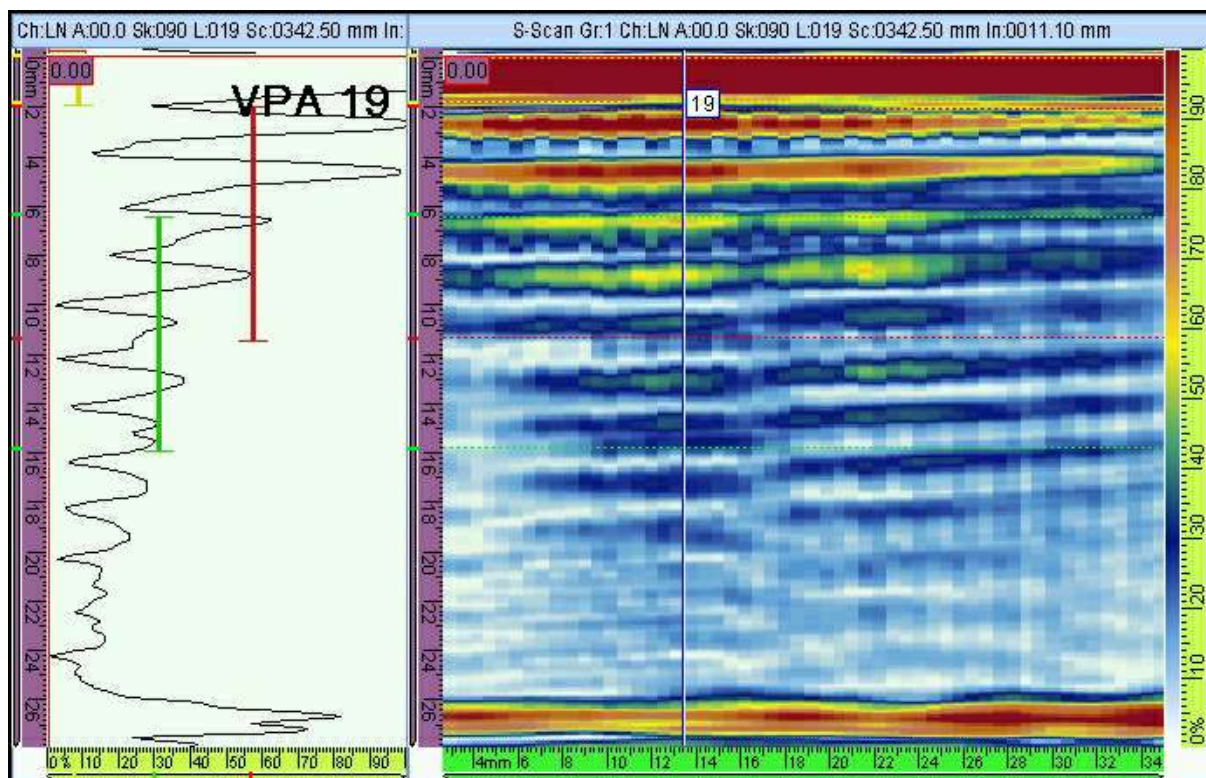
Obr.5 Valec A, pozícia 1 spodná časť valca. Vidieť oba násobné echá od vložky .Zlé spojenie.

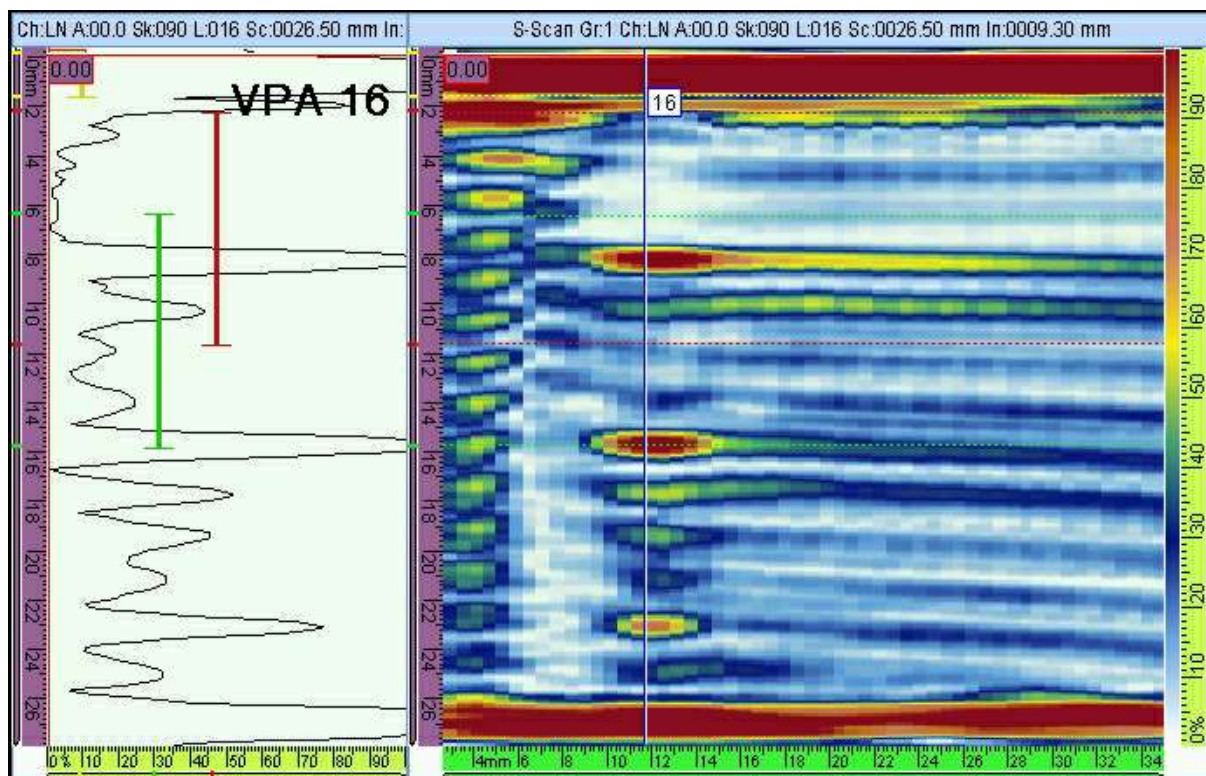
Obr.6 Valec A pozícia 5. Horných 8 mm nedrží potom je spoj OK - vidieť dokonc aj násobné koncové echá.

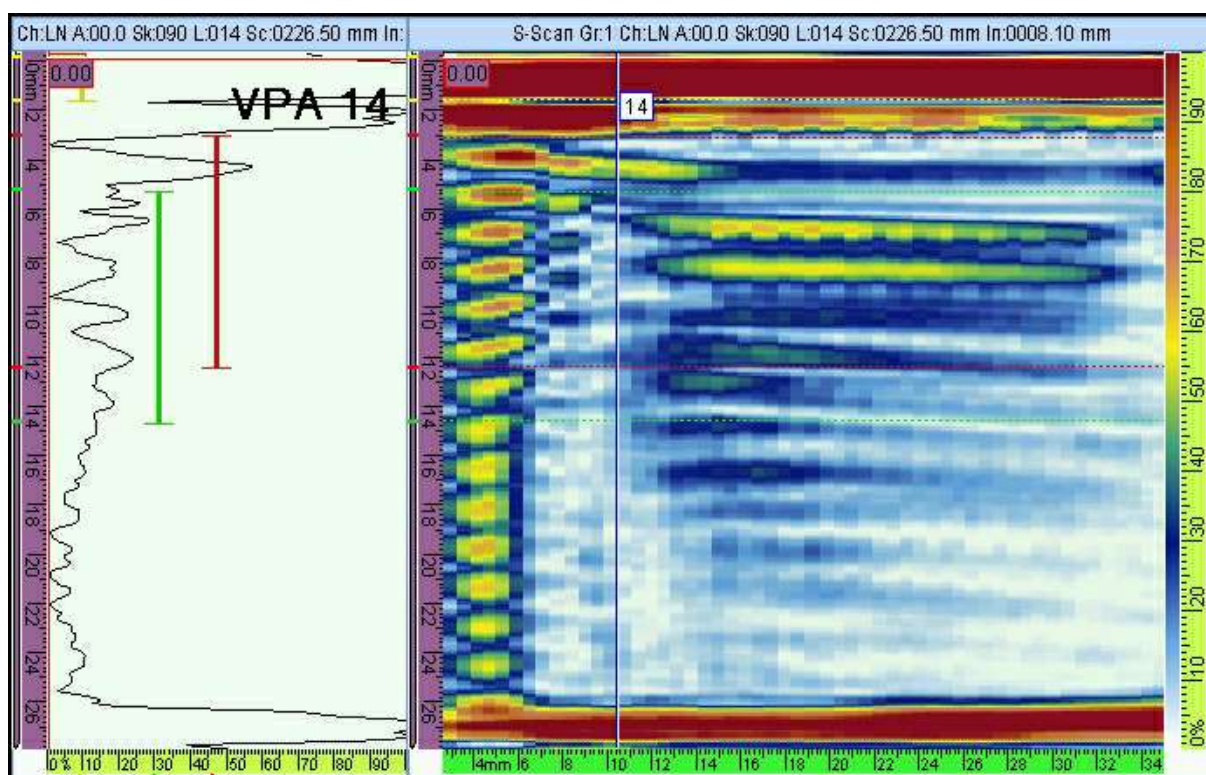
Obr.7 valec A pozícia 6. Horných 12 mm "nedrží".

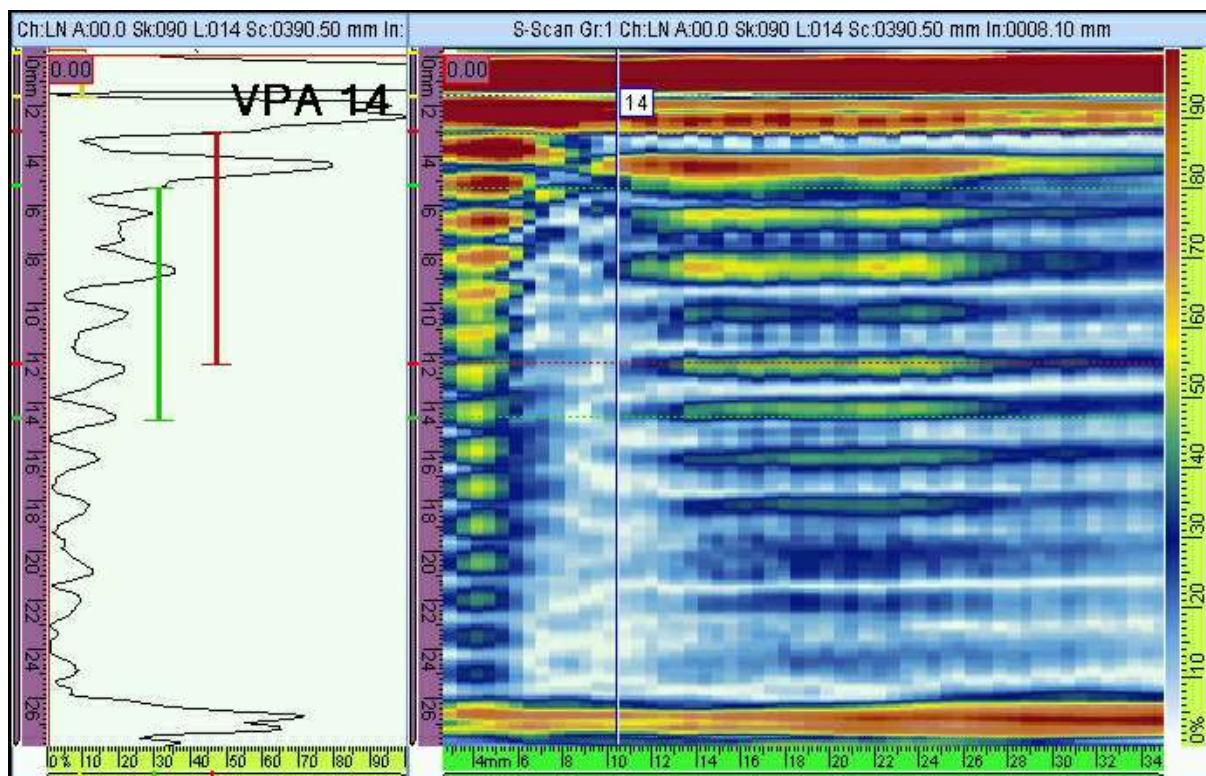
Obr. 8 Valec A, pozícia 7. Nedokonalé spojenie v celom úseku.

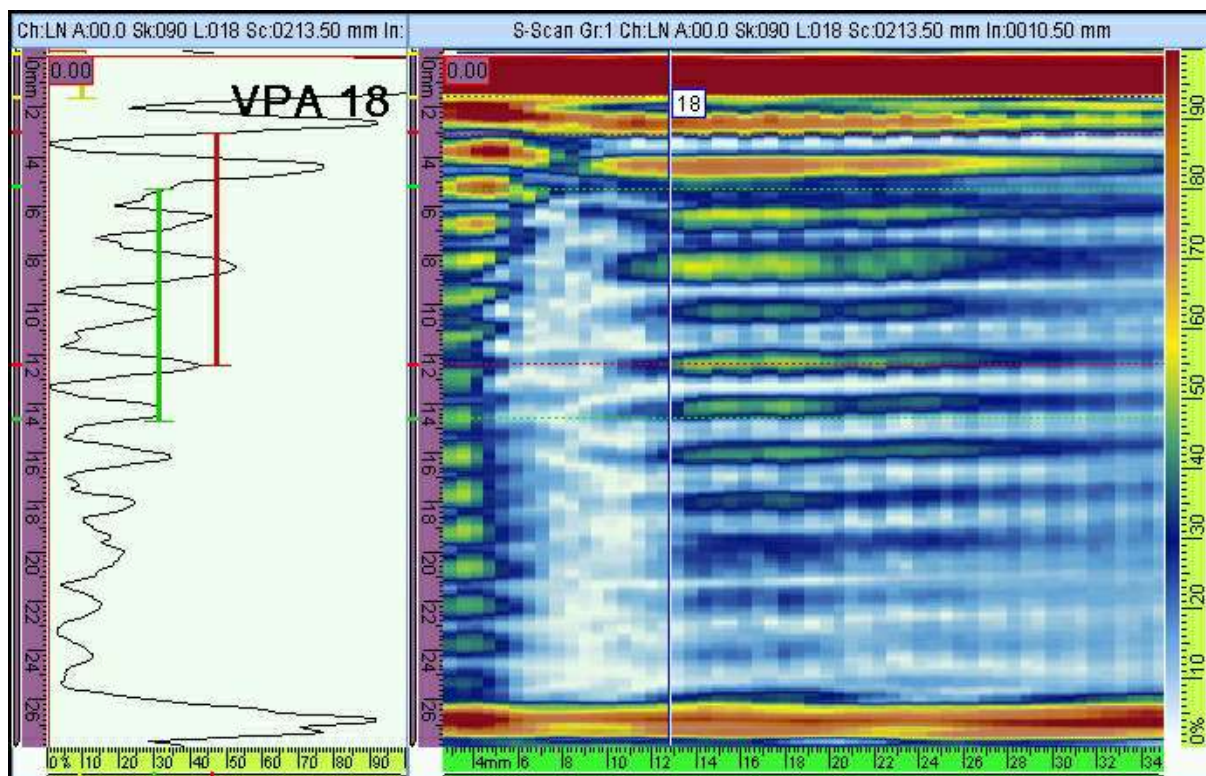
Obr.9 Valec A, pozícia 8 . To isté ako na Obr. 8.

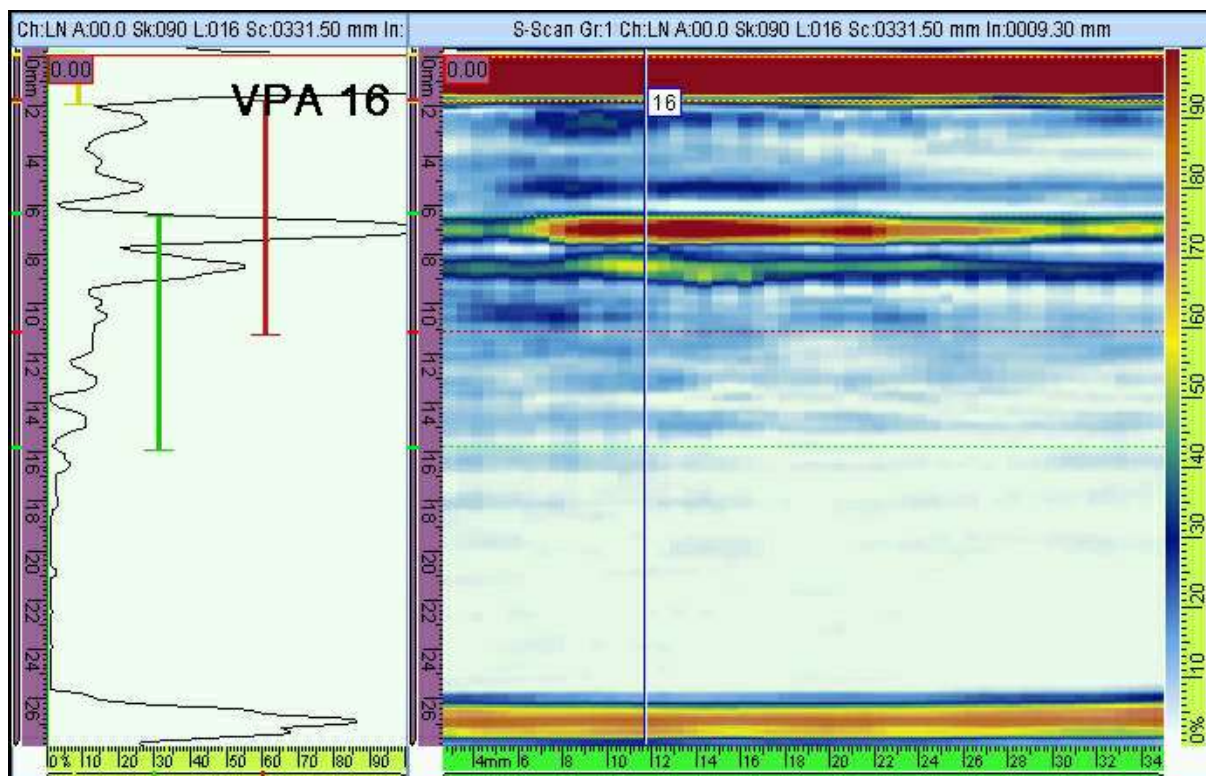
Obr.10 Valec A, pozícia 8 v strednej a spodnej časti valca. OK. Vidieť koncové echo - t.j. celú hrúbku v priereze M-M (viď nákres na Obr.2), to znamená, že rozhrania oboch vložie - vložky valca A i vložky valca B sú v tomto úseku v poriadku.

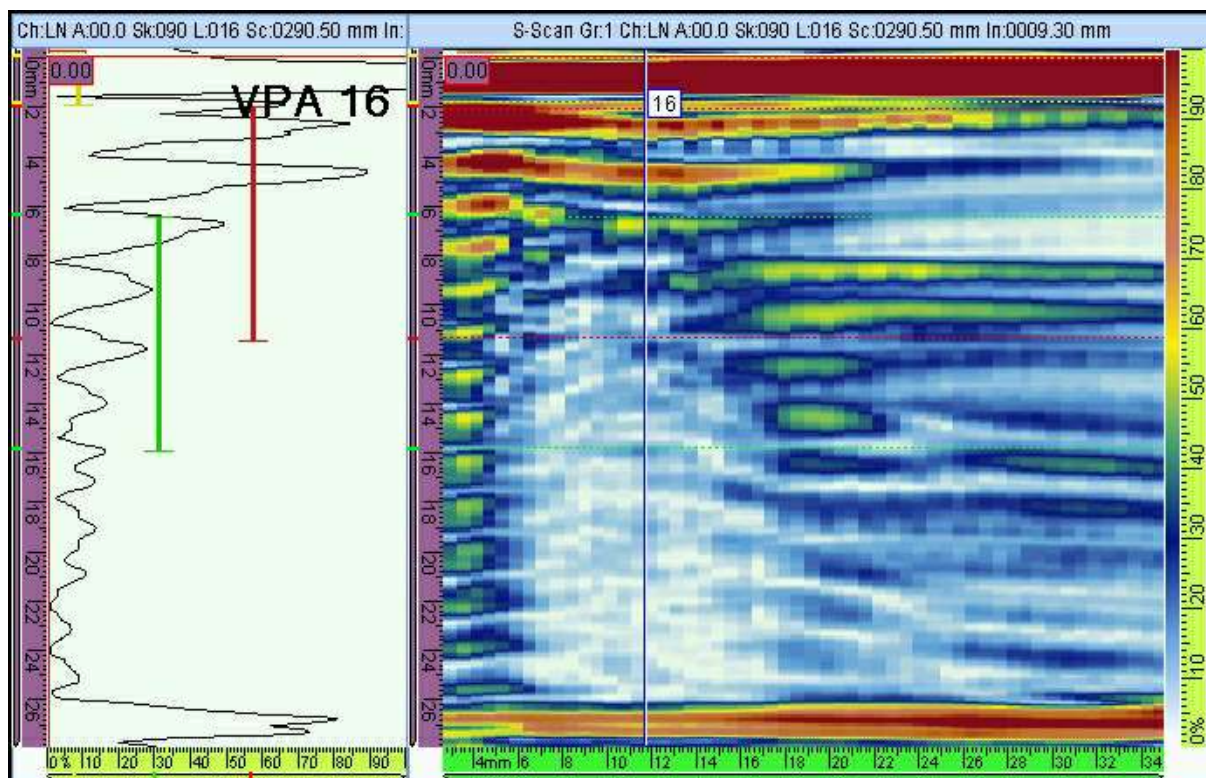
Obr. 11 Valec C, pozícia 1. Horných 16 - 18 mm nedrží.

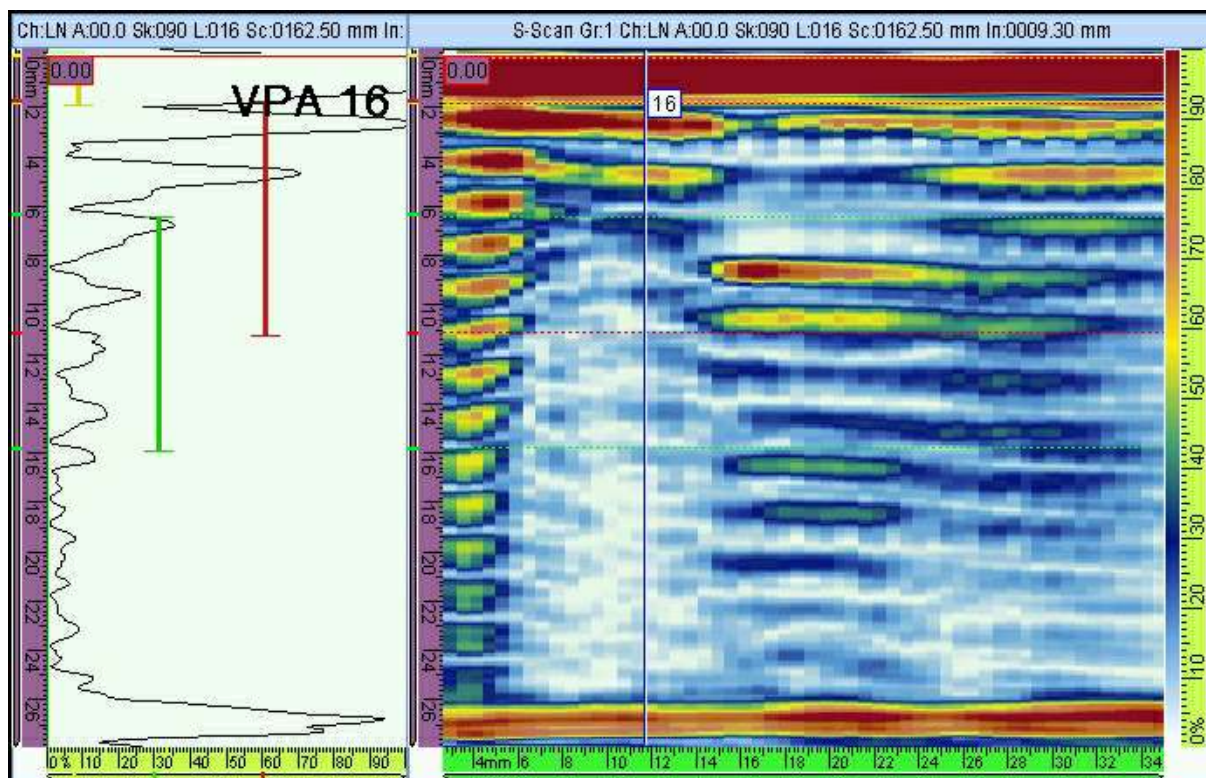
Obr.12 Valec C, pozícia 2 (oproti pozícii 1). Drží iba úsek od 16 do 26 mm.
