Korózia pod izoláciou, čo by ste mali o nej vedieť.

Ing. Pavol Kučík

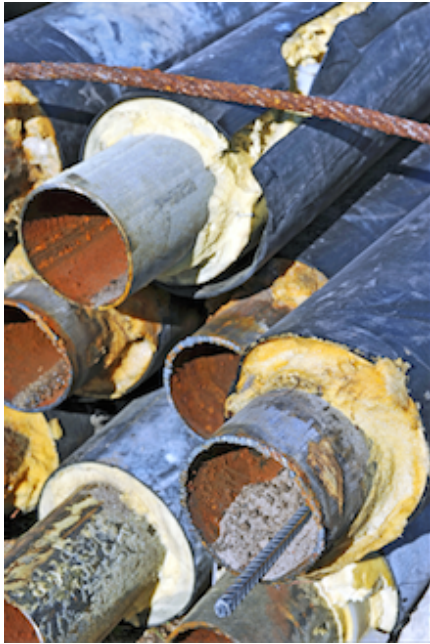
KPI je akýkoľvek typ korózie, ku ktorému dochádza v dôsledku nahromadenia vlhkosti na vonkajšom povrchu izolovaného zariadenia. Rozsiahla korózia môže byť spôsobená jedným z mnohých faktorov, ktoré sú podrobne popísané nižšie. Korózia je sama o sebe najčastejšie galvanická, alebo spôsobená kyslým alebo alkalickým prostredím. Nezistená korózia môže viesť k odstaveniu procesnej jednotky alebo celého zariadenia a v zriedkavých prípadoch môže viesť nebezpečným haváriám.

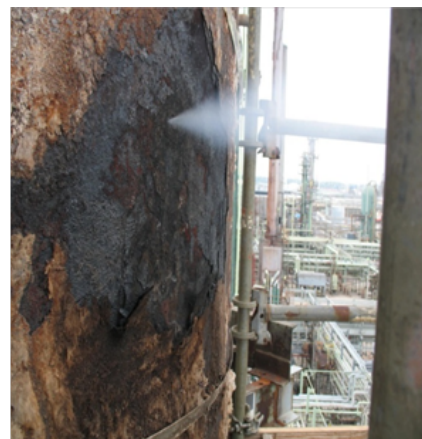
- morské alebo slané prostredie
- horúce alebo vlhké prostredie alebo občasné striedanie vlhkých a suchých podmienok
- podnebie s vyššími dažďovými zrážkami
- úniky pary na trase
- znečisťujúce látky z atmosféry alebo z izolácie (napríklad chloridy a sulfidy) rozpustené vo vode
- systémy pracujúce pod typický atmosférický rosný bod (potenie)
- izolačné materiály držiace vlhkosť
- zatepľovacie systémy neumožňujúce odtok vlhkosti

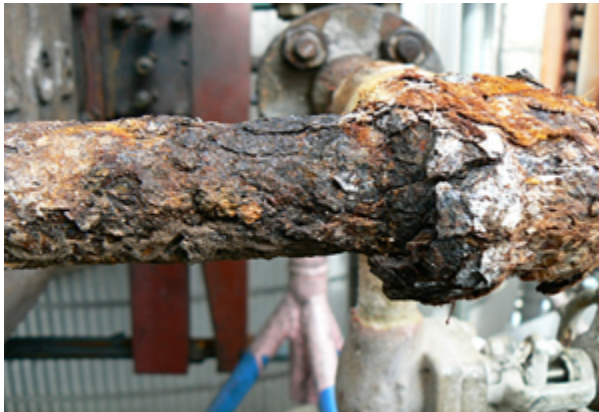
Aby sa zabránilo zbytočným odstávkam a nehodám, musí sa stav zariadenia a potrubia monitorovať za účelom zistenia, kedy má byť servisované/opravované. Toto je dosiahnuté viacerými spôsobmi. Je le nákladovo efektívnejšie, aby sa zabránilo vzniku KPI, ako zabezpečovať opravu alebo vymeniť poškodené zariadenie následne po poškodení. Monitorovanie vo fabrikách je ale ťažké dosiahnuť, pretože potrubie je obvykle izolované, takže je ťažké identifikovať potenciálne problémy. Kontrolné body sú vybrané podľa toho, kde sa podľa skúsenosti vyskytovala KPI. Je pravdepodobné, že sa tam môže vyskytnúť opäť. To ale často nestačí.
